چکیده

مطالعه آزمایشگاهی روش‌های متداول مهار دیوارهای میانقاب بنایی به قاب‌های فولادی در ایران

Experimental Investigation of Conventional Methods of Anchoring Masonry Infills to Steel Frames in Iran

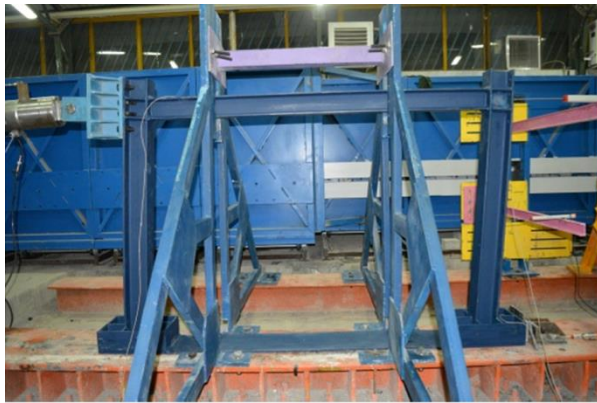
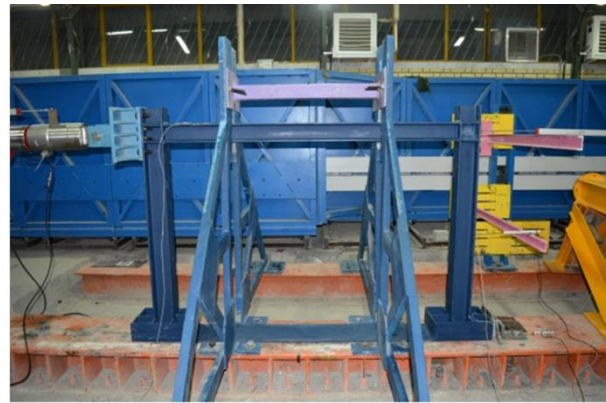
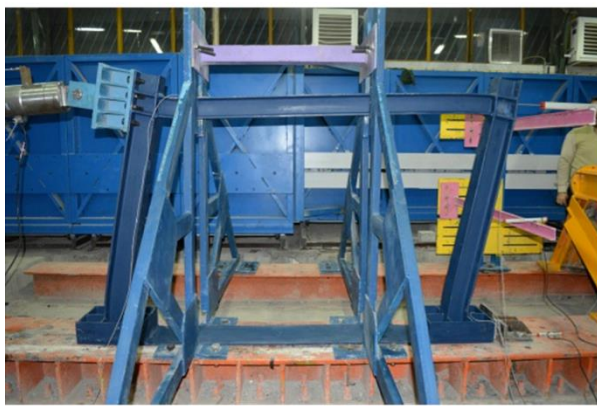
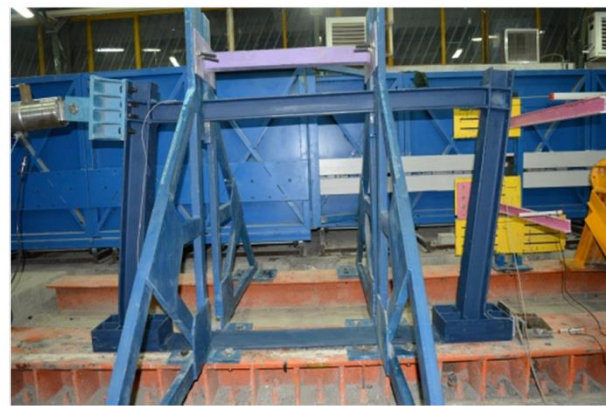
شکل (۲): قاب F1. (الف) نمای قاب قبل از بارگذاری. (ب) دریفت ۵ درصد. (پ) دریفت ۱۰ درصد. (ت) دریفت ۱۵ درصد.

اولین نمونه‌ای که مورد آزمایش قرار گرفت قاب فولادی بدون میانقاب بود. در شکل (۲) نمونه قاب F1 در حالات مختلف قبل از بارگذاری و نیز در دریفت‌های مختلف ۵، ۱۰ و ۱۵ درصد نشان داده شده است.

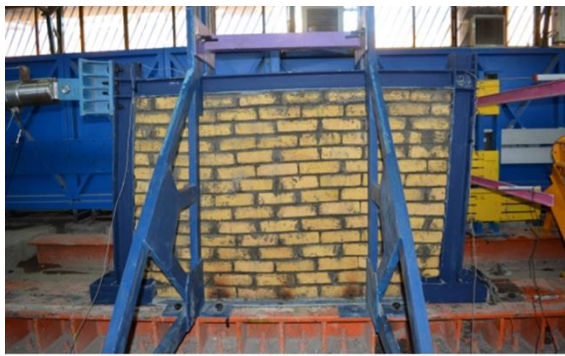
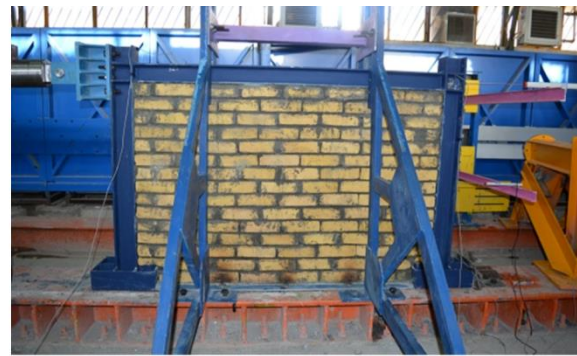
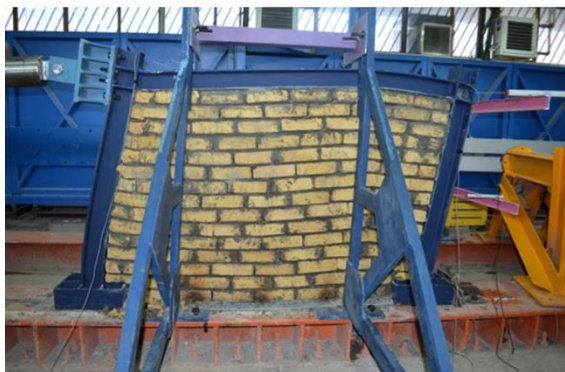
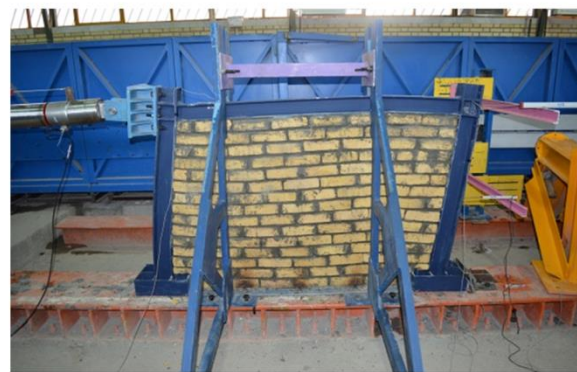
شکل (۴): قاب F2. (الف) نمای قاب قبل از بارگذاری. (ب) دریفت ۵ درصد. (پ) دریفت ۱۰ درصد. (ت) دریفت ۱۵ درصد.

نمونه بعدی که مورد آزمایش قرار گرفت، قاب دارای دیوار میانقاب کامل و بدون هرگونه مهار بین دیوار و قاب بود. شکل‌های مختلف این قاب در مراحل مختلف قبل و بعد از بارگذاری و همچنین الگوی توسعه ترک و حالات شکست دیوار در شکل (۴) نشان داده شده است.

با شروع اعمال بار و در جابه‌جایی ۱۰ میلی‌متر، یک ترک مویی مورب در امتداد قطر فشاری دیوار و در درزهای قائم و افقی ملات به صورت پلکانی به وجود آمد. با افزایش جابه‌جایی، توسعه ترک نیز افزایش یافته و دهانه ترک بزرگ‌تر شد. با ادامه روند افزایش جابه‌جایی و به دلیل اندرکنش قاب و میانقاب، مشاهده شد که قسمت میانی و نیمه سمت راست دیوار به سمت بالا حرکت نموده و با اعمال فشار به تیر، موجب کماتش آن به سمت بالا شد. مشابه این رفتار قبلاً توسط ری‌دینگتون [۱۹] و آچیوتا [۲۰] گزارش شده است. در جابه‌جایی ۴۰ میلی‌متر یک ترک قائم در قسمت سمت راست و از زیر تیر تا امتداد ترک قطری پانل در دیوار تشکیل شد. در نیمه سمت چپ دیوار و امتداد قطر فشاری، انتهای آجرها به سمت پایین متمایل شده و در نیمه سمت راست انتهای آجرها به سمت بالا حرکت نمودند که این موضوع باعث ایجاد یک موج قائم در رج‌های دیوار گردید. به دلیل تمایل میانقاب پر به واکنش با تیر قاب، کماتش قائم تیر شبیه تغییر شکل رج‌های دیوار می‌باشد.

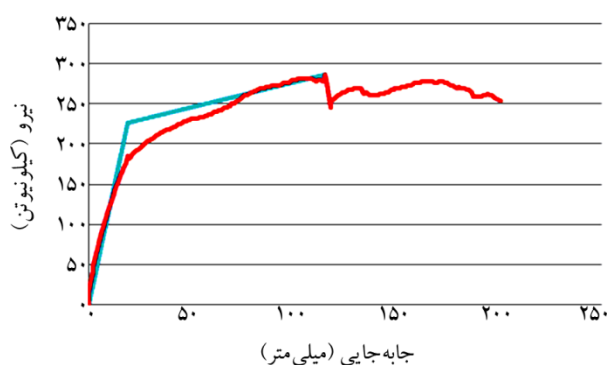
شکل (۵): نمودار نیرو-جاب‌جایی قاب F2.

نمودار بار-جاب‌جایی قاب به همراه نمودار دو خطی معادل آن در شکل (۵) نشان داده شده است. قاب دارای سختی اولیه ۱۲ کیلونیوتن بر میلی‌متر می‌باشد. با افزایش جابه‌جایی قاب، سختی کاهش یافته و در نقطه شروع تسلیم نمونه به مقدار $0/614$ کیلونیوتن بر میلی‌متر کاهش می‌یابد. مطابق نمودار نیرو-جاب‌جایی، شروع تسلیم نمونه در جابه‌جایی $18/9$ میلی‌متر اتفاق می‌افتد. در این مقدار جابه‌جایی کرنش محلی بال فوقانی تیر در نزدیکی تکیه‌گاه $10^{-5} \times 63$ ، کرنش بال فشاری ستون در نزدیکی

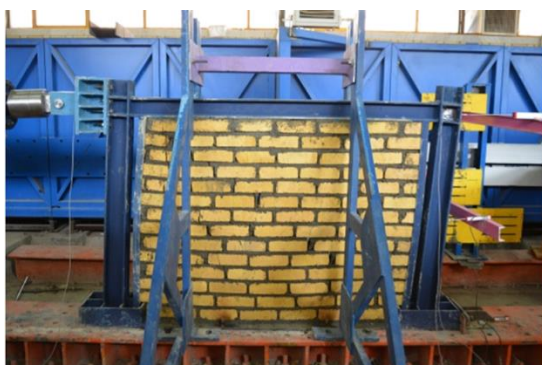
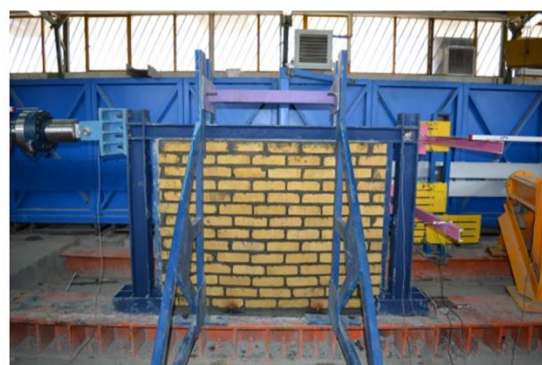
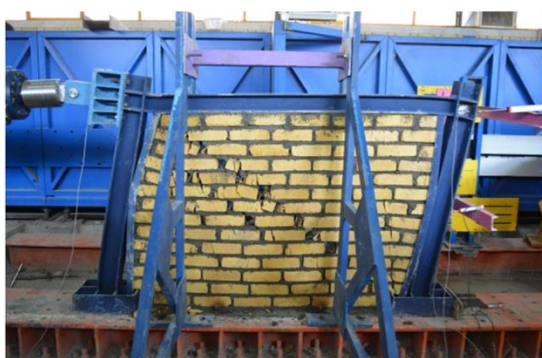
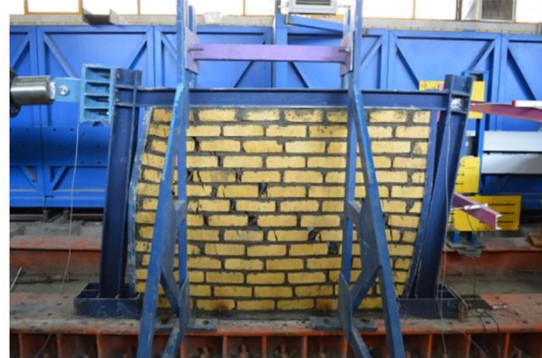
شکل (۶): قاب F3. (الف) نمای قاب قبل از بارگذاری. (ب) دریفت ۵ درصد. (پ) دریفت ۱۰ درصد. (ت) دریفت ۱۵ درصد.

یک ایده بسیار ساده و کاربردی جهت جدایی پانل میانقاب از قاب و مهار میانقاب در مقابل انحراف و ریزش خارج از صفحه، استفاده از نبشی های قائم در دو طرف پانل میانقاب می باشد که در نمونه سوم مورد آزمایش قرار گرفت. چهار نبشی قائم در دو طرف دیوار از پایین به بیس پلیت و از بالا به زیر تیر متصل شدند و به این ترتیب پانل میانقاب از هر طرف با فاصله ای به مقدار ۵۰ میلی متر از ستون جدا گردید. در هر یک از نبشی ها یک بال موجب مهار جابه جایی داخلی صفحه و جدایی قاب و میانقاب گردید و بال دیگر آن برای مهار جابه جایی خارج از صفحه دیوار به کار گرفته شد. حالات مختلف قاب، قبل و بعد از بار گذاری و همچنین الگوی توسعه ترک و حالات شکست دیوار در شکل (۶) و نمودار نیرو جابه جایی قاب و نمودار دو خطی معادل آن در شکل (۷) نشان داده شده است.

در جابه‌جایی 15 میلی‌متر اولین ترک در پانل میانقاب تشکیل شد. این ترک به صورت مورب و پلکانی، در درزهای افقی و قائم ملات، از گوشه بالای سمت چپ پانل با زاویه‌ای نزدیک به 45° درجه به سمت گوشه پایین سمت راست ادامه یافت. با افزایش جابه‌جایی قاب عرض ترک هر لحظه بزرگ‌تر گردید. در جابه‌جایی 30 میلی‌متر یک ترک دیگر به صورت موازی با ترک اول از گوشه سمت چپ فوقانی دیوار به سمت پایین دیوار تشکیل شد. این ترک برخلاف ترک اول که در درزهای افقی و قائم ملات تشکیل گردید، بیشتر در آجرها و درزهای قائم ملات تشکیل شد. با ادامه جابه‌جایی و بزرگ‌تر شدن عرض ترک‌ها نبشی‌های دو طرف به شکل هلالی از قسمت میانی ارتفاع خود تغییر شکل داده و به ستون‌ها نزدیک شدند. در ادامه و در جابه‌جایی 58 میلی‌متر، با افزایش قوس نبشی‌های دو طرف، ترک سوم از نقطه ابتدای فوقانی ترک دوم آغاز و به صورت قائم تا میانه ارتفاع دیوار ادامه یافت.

در این نمونه نیز همانند نمونه قاب F2، بالا آمدگی نیمه سمت راست دیوار مشاهده شد اما مقدار آن کمتر از نمونه قبلی بود که نشان‌دهنده تمایل کمتر دیوار به تقابل با تیر است. بنابراین مقدار کم‌مانش قائم تیر در این نمونه کمتر بود. در این نمونه جابه‌جایی خارج از صفحه دیوار به خوبی توسط نبشی‌ها مهار گردید.

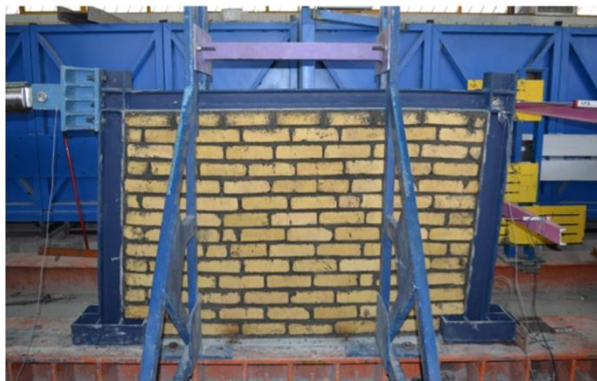
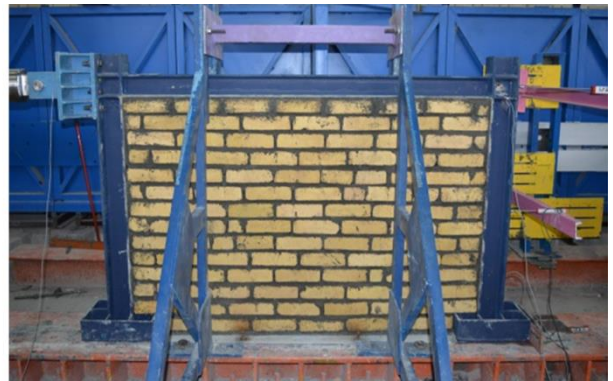
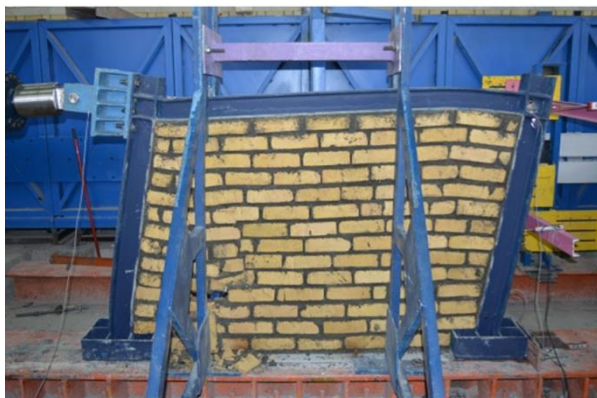
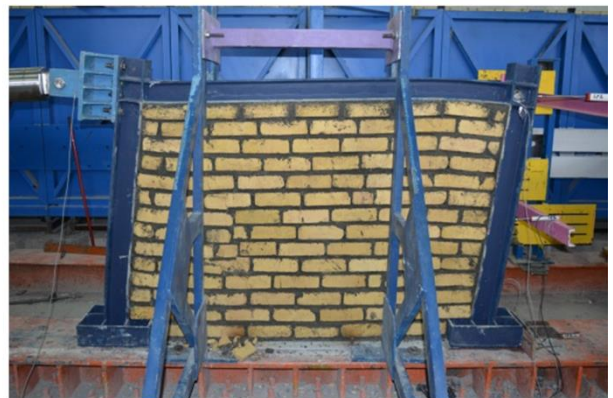
شکل (۸): قاب F4. (الف) نمای قاب قبل از بارگذاری. (ب) دریفت ۵ درصد. (پ) دریفت ۱۰ درصد. (ت) دریفت ۱۵ درصد.

راه‌حل ساده و کاربردی دیگری که می‌توان برای مهار و اتصال دیوار به قاب در نظر گرفت، استفاده از آرماتورهای با خم‌های 90° درجه در دو انتهاست. این ایده در نمونه چهارم مورد آزمایش قرار گرفت که شکل‌های مختلف آن در شکل (۸) نشان داده شده است. آرماتورهای مورد استفاده می‌توانند به‌منظور مهار دیوار در تغییر شکل‌های داخل و خارج از صفحه مؤثر باشند.

در این نمونه تا اعمال جابه‌جایی 36 میلی‌متر هیچ‌گونه ترکی در دیوار ایجاد نگردید. اولین ترک مویی در جابه‌جایی 36 میلی‌متر در پانل میانقاب تشکیل شد. تأخیر تشکیل ترک در دیوار، نسبت به سایر نمونه‌ها، به دلیل وجود میلگردهای اتصال قاب و میانقاب بود که علاوه بر آن موجب تغییر الگوی توسعه ترک و مد شکست دیوار نیز گردید. راستای تشکیل و انتشار این ترک از وسط دیوار در قسمت پایین به سمت گوشه بالای سمت چپ دیوار بود که در آجرها و درزهای قائم ملات تشکیل شد. همچنین بالا آمدن قسمت سمت راست دیوار مشاهده شد که

با ادامه افزایش جابه‌جایی قاب و در جابه‌جایی 86 میلی‌متر پوسته شدن آجرها در قسمت میانی مسیر تشکیل ترک مشاهده شد و در جابه‌جایی 112 میلی‌متر بخشی از قسمت پوسته شده فرو ریخت. از این مرحله به بعد ترک‌هایی به صورت پراکنده و قائم در تعدادی از آجرهای نیمه سمت راست مشاهده شد اما تمرکز تخریب دیوار در قسمت آجرهای پوسته شده بود که در نهایت منجر به تخریب موضعی و ایجاد سوراخ در دیوار گردید. در این نمونه خرد شدن گوشه دیوار مشاهده نشد. در پایان آزمایش، تغییر مکان خارج از صفحه دیوار در قسمت میانی مقدار 60 میلی‌متر اندازه‌گیری گردید. آزمایش با تخریب موضعی دیوار و تغییر شکل بیش از حد دیوار و قاب متوقف گردید. اوج بار در قاب مقدار $288/7$ کیلو نیوتن بود که در جابه‌جایی 80 میلی‌متر اتفاق افتاد.

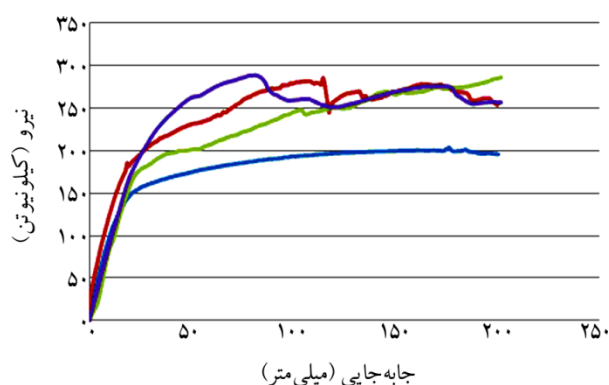
شکل (۱۰): نمودار نیرو- جابه‌جایی کل نمونه‌ها.

در شکل (۱۰) پاسخ تمام نمونه‌ها در قالب یک نمودار نشان داده شده است. پاسخ‌های متناظر با هر نمودار نیز در جدول (۳) ارائه شده است. با مقایسه نمونه‌های F1 و F2 مشخص است که وجود دیوار میانقاب پر، تا حد زیادی سبب افزایش سختی و مقاومت قاب و کاهش شکل‌پذیری آن می‌گردد.

قاب میان‌پر در مقایسه با قاب بدون میانقاب دارای ۱۹ درصد سختی اولیه بیشتر، ۲۱ درصد مقاومت حد تسلیم بیشتر و ۲۹ درصد
