چکیده

واژگان کلیدی: اتصال نیمه‌صلب، اتصال صلب، زلزله سرپل ذهاب، اتصال آسیب‌دیده، ضرایب اصلاح.

مطالعات آزمایشگاهی بر رفتار اتصالات به کار رفته در ساختمان‌های فولادی سرپل ذهاب قبل و بعد از آسیب زلزله ۲۱ آبان ۱۳۹۶

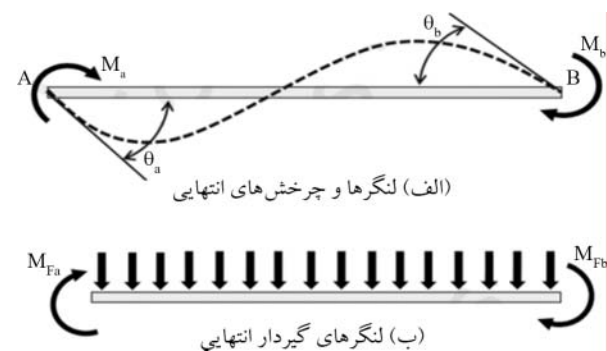
اتصالات بر حسب صلیت آنها، (Batho & Rowan, 1934) روشی را ارائه نموده‌اند که توسط (Sourochinkoff, 1950) توسعه یافت و به نام خط تیر نامیده شد. مطابق شکل (۱) تیر AB که تحت تأثیر لنگرهای خمشی M_a و M_b در انتهای خود قرار دارد. مقدار زاویه دوران دو انتهای این تیر برابر θ_a و θ_b می‌باشد. معادلات شیب-افت برای تیر AB به صورت زیر است:

شکل (۱): لنگرهای خمشی و دوران در تیر.

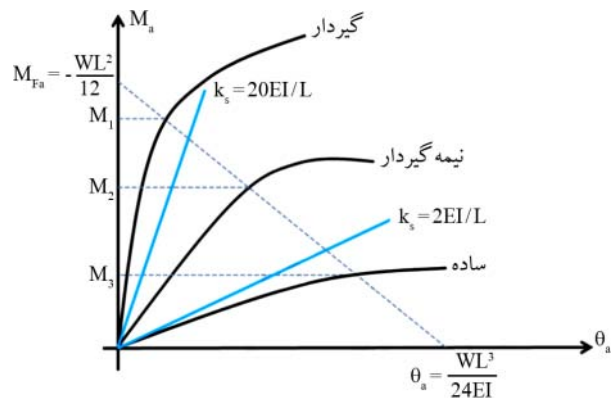
رابطه (۵) را معادله‌ی خط تیر می‌نامند و برای اتصال کاملاً گیردار $M_a = M_{Fa}$ و $\theta_a = 0$ است، برای اتصالات با رفتار کاملاً مفصلی $M_a = 0$ و شیب انتهایی A برابر $\theta_a = -(M_{Fa}L/2EI)$ است. چنانچه بار گسترده با شدت W بر تیر اعمال شود، آنگاه $M_{Fa} = -(WL^2/12)$ و برای انتهای مفصلی $\theta_a = -(WL^3/24EI)$ است. در شکل (۲) معادله خط تیر به صورت شماتیک ترسیم شده است.

شکل (۲): معادله خط تیر و منحنی لنگر خمشی بر حسب دوران.

با توجه به شکل (۲)، اتصال گیردار (صلب) باید، M_1 حداقل معادل ۹۰ درصد لنگر گیرداری M_{Fa} را انتقال دهد. برای یک اتصال نیمه گیردار (نیمه‌صلب) انتظار می‌رود، M_3 لنگری معادل حدود ۵۰ درصد لنگر گیرداری را انتقال دهد. یک اتصال ساده M_{Fa} ، حداکثر لنگری معادل ۲۰ درصد لنگر گیرداری M_{Fa} را انتقال می‌دهد. سختی سکانتی اتصال را می‌توان با $K_s = M_s / \theta_s$ بیان نمود. در صورتی که $K_s < 20EI/L$ باشد، اتصال را می‌توان به صورت گیردار در نظر گرفت. در اتصالات ساده مقدار $K_s < 2EI/L$ است. برای اتصالات با سختی ما بین این دو مقدار نیز می‌توان آن اتصال را به صورت نیمه گیردار در نظر گرفت (Hosseini Hashemi, Alirezaei, & Ahmadi, 2016).

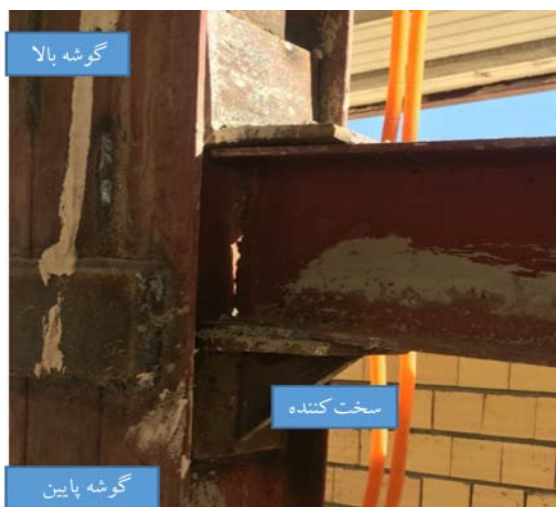
مشخصات: این اتصال تشکیل شده از یک نبشی در بالای تیر و یک نبشی به همراه ورق مثلی شکل به عنوان سخت کننده در پایین تیر است. شکل (۸) نمایی از این اتصال را نشان می‌دهد.

شکل (۸): نمایی از اتصال نشیمن ساده به همراه سخت کننده.

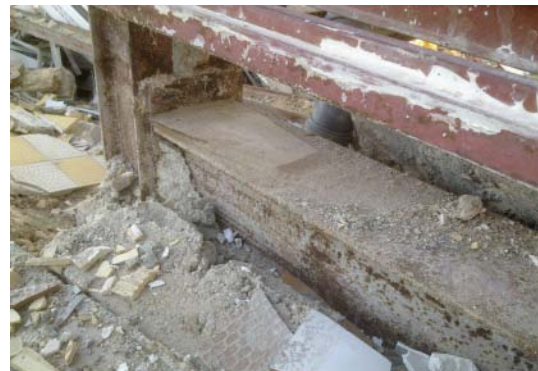
مشخصات: این اتصال تشکیل شده از یک ورق دوزنقه‌ای شکل در بالای تیر (شکل ۴)، یک ورق مستطیلی شکل در پایین تیر به همراه دو سخت‌کننده در زیر آن است (شکل ۵). تمام اجزای این اتصال با جوش گوشه به یکدیگر متصل شده است.

شکل (۴): نمایی از ورق روسری.

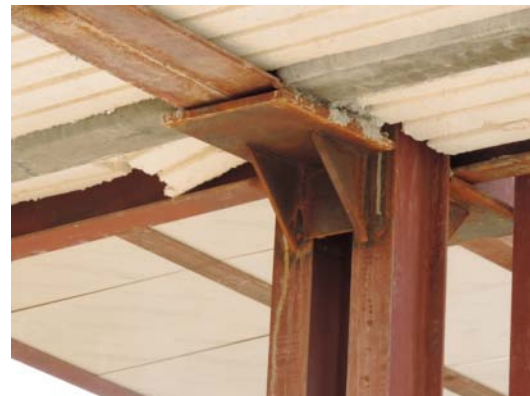
شکل (۵): نمایی از ورق زیر سری به همراه سخت کننده‌ها.

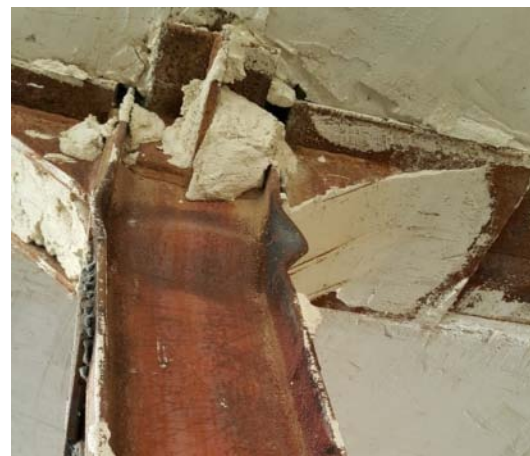
رفتار: بر اساس مشاهدات صورت گرفته از آسیب‌های ایجاد شده در ساختمان‌های فولادی که دارای سیستم باربر جانبی قاب خمشی است عموماً مفصل پلاستیک در ستون‌ها تشکیل شد،

شکل (۶): تشکیل مفصل پلاستیک در ستون.

این موضوع نشان می‌دهد که این اتصال توانایی انتقال لنگری بیشتر از ظرفیت خمشی ستون متصل شده به خود را دارد. معمولاً در ساخت ستون‌های ساختمان‌های فولادی مناطق زلزله زده استان کرمانشاه از دو پروفیل IPE160 یا IPE180 استفاده شده است. شکل (۶) نمایی از مفصل پلاستیک تشکیل شده در ستون متصل به این اتصال را نشان می‌دهد.

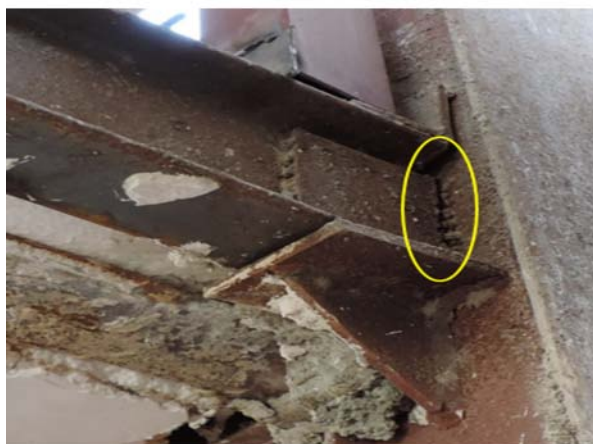
آسیب: بر اساس مشاهدات صورت گرفته آسیب‌های ایجاد شده در این اتصال مربوط به جوش ورقی بوده که جان تیر را به ستون متصل کرده است البته این آسیب در ساختمان‌هایی مشاهده شد که دچار آسیب چندانی نشده‌اند (شکل ۱۱)؛ همچنین جاری شدن (بازشدگی) در نبشی بالایی تیر نیز از جمله آسیب‌هایی بوده که مشاهده شده است.

(الف) نمایی شماتیک از آسیب

(ب) تصویری از آسیب

شکل (۱۱): شکست جوش ورق برشگیر جان.

بالایی تیر در لنگرهای منفی است که در نتیجه‌ی آن تنش زیادی به جوش مربوط به ورق برشگیر جان وارد می‌شود. این موضوع مطابقت قابل قبولی با آسیب‌های ایجاد شده در این نوع اتصال بعد از زلزله ۲۱ آبان ۱۳۹۶ دارد زیرا در برخی از ساختمان‌ها با چنین اتصالی جوش ورق برشگیر جان نیز دچار آسیب شده بود (شکل ۱۱).

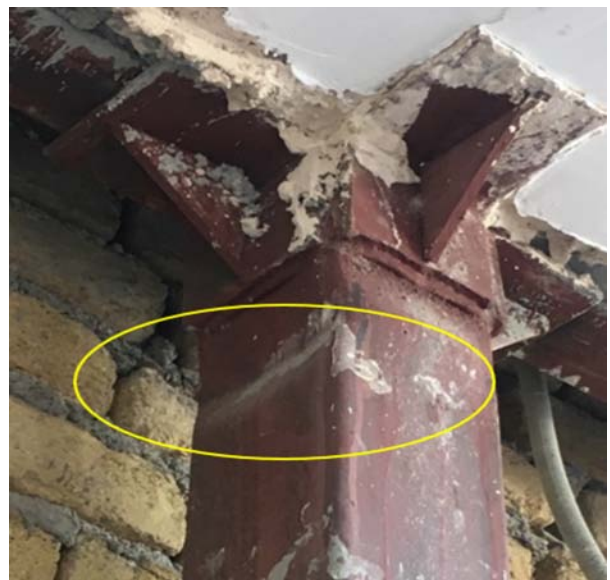
رفتار: به علت وجود سخت‌کننده در نبشی پایینی که اجازه‌ی باز یا بسته شدن به آن را نمی‌دهد این اتصال در لنگرهای مثبت (تارهای پایینی تیر در کشش) رفتاری مشابه یک اتصال نیمه‌صلب داد و در لنگرهای منفی (تارهای بالایی تیر در کشش) که تنها نبشی بالایی تیر دچار بازشدگی می‌شود رفتاری مشابه یک اتصال ساده دارد. شکل (۹) نمایی از کمانش موضعی در ستون به علت لنگر انتقال پیدا کرده از اتصال را نشان می‌دهد.

شکل (۹): کمانش موضعی در ستون.

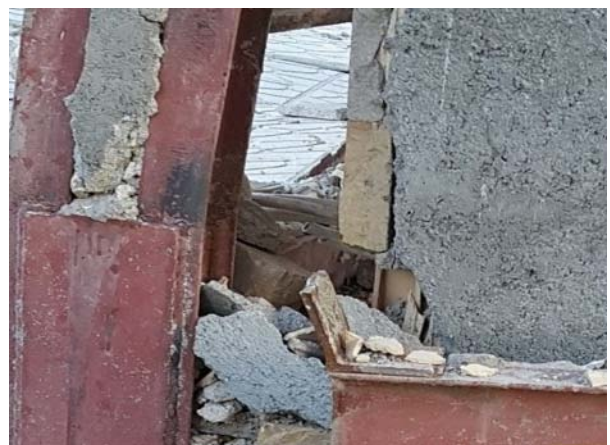
آسیب: بر اساس مشاهدات صورت گرفته عمده آسیب‌های ایجاد شده در این اتصال مربوط به شکست جوش و جاری شدن (بازشدگی) نبشی بالایی تیر بوده است. شکل (۱۰) نمایی از آسیب در این اتصال را نشان می‌دهد.

شکل (۱۰): آسیب در اتصال نشیمن ساده به همراه سخت‌کننده.

این در حالی بود که در طول بارگذاری نبشی بالایی تیر مانند یک لولا رفتار کرده است. در نهایت بعد از دوران به اندازه ۰/۰۶ رادیان جوش مربوط به نبشی بالایی تیر دچار شکست شد (شکل ۲۷) که این موضوع با آسیب‌های ایجاد شده در این نوع اتصال بعد از زلزله ۲۱ آبان ۱۳۹۶ مطابقت دارد (شکل ۱۰).

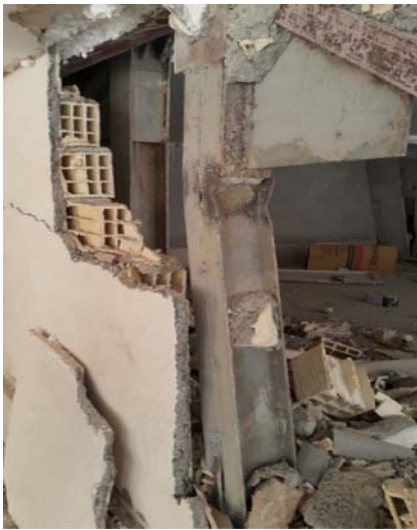
شکل (۱۳): آسیب در ستون.

گروه دوم از آسیب‌های ایجاد شده مربوط به تشکیل مفصل پلاستیک در ستون‌های متصل به این اتصال است. وجود ورق‌های واسط سبب شده تا ناحیه‌ای صلب در تیر و ستون به اندازه‌ی ابعاد ورق واسط تشکیل شود که این موضوع سبب شده از جانب تیر به ستون لنگر انتقال پیدا کند (شکل ۱۳).

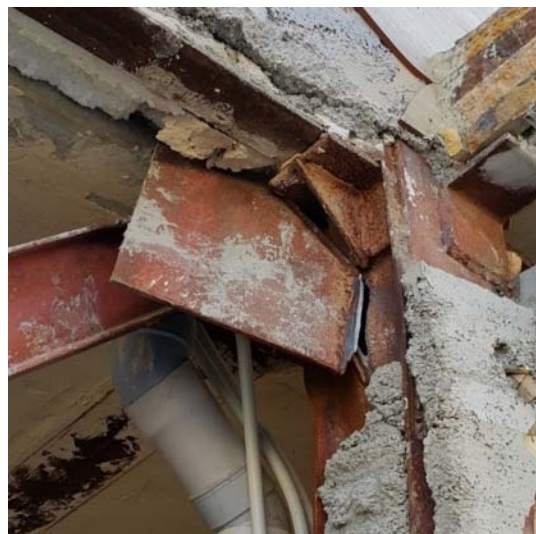
گروه اول مربوط به آسیب‌های ایجاد شده در جوش‌های مربوط به اتصال ورق واسط به تیر و ستون است که علت اصلی آن کیفیت پایین جوشکاری و طول جوش ناکافی است؛ این موضوع سبب شده تا در طول زلزله ورق واسط از تیر و ستون جدا شود که در نتیجه مهاربند متصل به این اتصال از سیستم باربر جانبی ساختمان خارج شده و آسیب‌های جدی به ساختمان وارد شده است (شکل ۱۲).

شکل (۱۲): آسیب در اتصال.

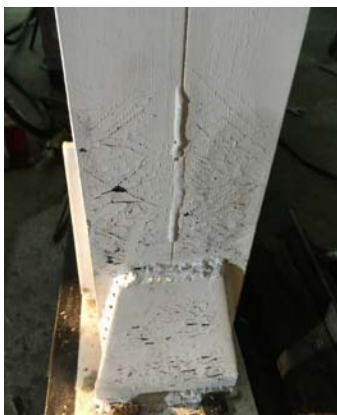
در طول آزمایش ترک‌هایی بر روی رینگ‌های مربوط به ورق بالایی تیر و خود تیر متصل شده به اتصال ایجاد شد که نشان‌دهنده‌ی کرنش زیاد فولاد در آن نواحی است (شکل ۲۲).

شکل (۲۲): تغییر شکل‌های ایجاد شده در تیر و ورق روسری.

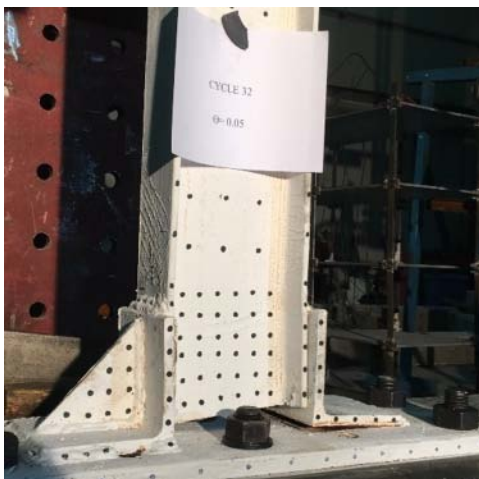
در طول آزمایش ترک‌هایی بر روی رنگ تیر متصل به اتصال در نزدیکی نبشی پایین تیر ایجاد شد که نشان‌دهنده کرنش زیاد فولاد در آن نواحی است (شکل ۲۶).

شکل (۲۶): تغییر شکل‌های ایجاد شده در دوران $0/05$ رادیان.

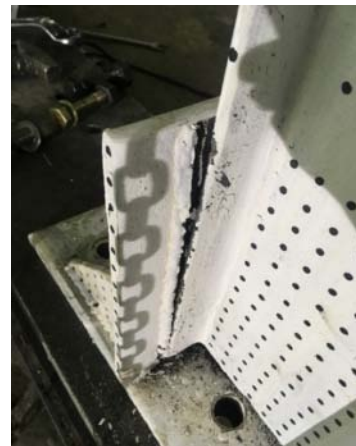
در نهایت با رسیدن دوران به اندازه $0/04$ رادیان، جوش مربوط به بال تیر به ورق پایین تیر دچار شکست شد (شکل ۲۳). لازم به ذکر است که این نوع آسیب با آسیب‌های ایجاد شده در اتصالات ساختمان‌های آسیب‌دیده از زلزله ۲۱ آبان ۱۳۹۶ (شکل ۷) مطابقت دارد.

شکل (۲۳): آسیب ایجاد شده در جوش.

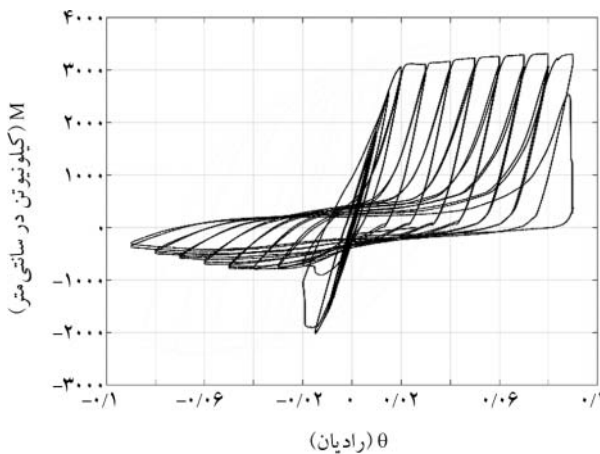
را نشان می‌دهد که بر اساس آن، اتصال نشیمن ساده به همراه سخت‌کننده و ورق برشگیر جان می‌تواند به اندازه ۰/۰۹ رادیان دوران کند. این میزان دوران در لنگرهای مثبت که تار پایین تیر در کشش قرار می‌گیرد بدون افت مقاومت بوده ولی در لنگرهای منفی افت ناگهانی مقاومت در دوران به اندازه ۰/۰۲ رادیان اتفاق افتاده است. بیشینه مقاومت این اتصال در لنگرهای مثبت و منفی به ترتیب برابر $3/31 \times 10$ کیلونیوتن در سانتی‌متر $3/03 \times 10$ کیلونیوتن در سانتی‌متر است.

شکل (۲۹): منحنی هیستریزس اتصال نشیمن ساده به همراه سخت‌کننده و ورق برشگیر جان (SSSP)

شکل (۲۹) منحنی لنگر-دوران حاصل از آزمایش این اتصال

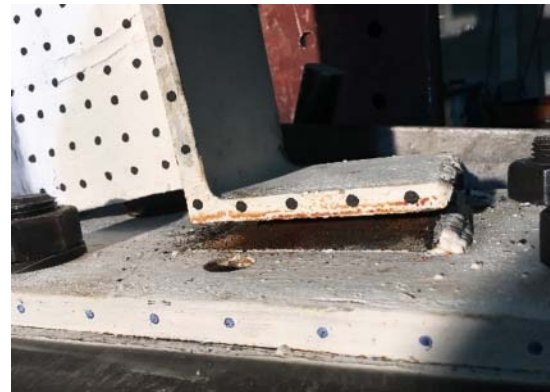
شکل (۲۷): نمایی از آسیب ایجاد شده در اتصال.

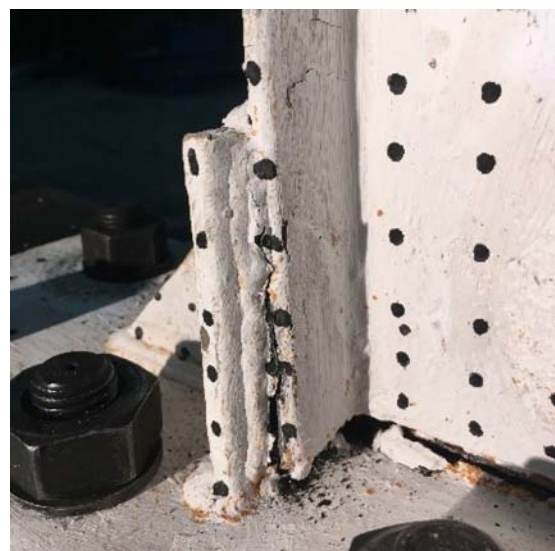
در انتهای بارگذاری نیز علاوه بر شکسته شدن جوش نشی بالایی تیر، جوش بال تیر به ورق زیرسری نیز دچار آسیب شده است (شکل ۳۱).

شکل (۳۱): آسیب در جوش بال تیر به ورق زیرسری.

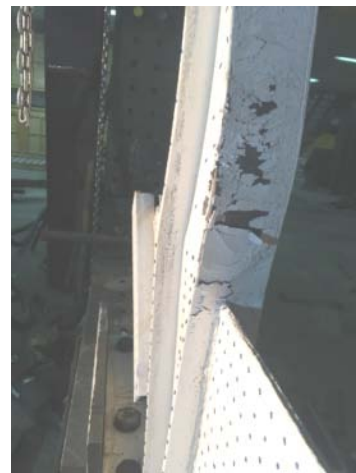
بودن نواحی از اتصال که ورق‌های واسط در آن نواحی حضور داشتند نشان‌دهنده‌ی آن است که به علت وجود ورق‌های واسط یک ناحیه صلب در اتصال به وجود آمد که سبب می‌شود این اتصال رفتار مشابه یک اتصال صلب داشته باشد. شکل (۳۵) نمایی از آسیب ایجاد شده در نمونه مورد آزمایش را نشان می‌دهد.

شکل (۳۵): نمای از آسیب ایجاد شده در نمونه.

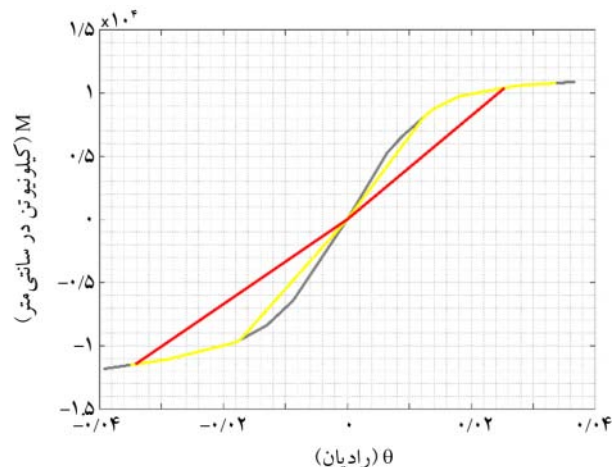
شکل (۵۲): منحنی رفتاری اتصال نشیمن ساده به همراه سخت‌کننده در سطوح مختلف آسیب (SSS).

شکل (۵۱): منحنی رفتاری اتصال ورق روسری و زیرسری به همراه سخت‌کننده در سطوح مختلف آسیب (WFS).

شکل (۵۳): منحنی رفتاری اتصال نشیمن ساده به همراه سخت‌کننده و ورق برشگیر جان در سطوح مختلف آسیب (SSSP).

شکل (۵۴): منحنی رفتاری اتصال ساده به همراه ورق واسط در سطوح مختلف آسیب (SSSG).

آسیب در جوش ورق برشگیر جان، افت مقاومت به سرعت اتفاق افتاده که نشان‌دهنده ترد بودن این اتصال است. این در حالی است که سایر اتصالات مورد بررسی افت ناگهانی مقاومت نداشته و ضریب اصلاح مقاومت آنها تقریباً برابر با ۱ است. به‌عنوان مثال منحنی رفتاری اتصالات مورد بررسی در این مطالعه، برای دو سطح آسیب فرضی ارائه شده است. سطح یک آسیب بیانگر سطحی است که اتصال به اندازه $2\theta_y$ (Level 1) دوران کرده و سطح دو آسیب بیانگر سطحی است که اتصال به اندازه $4\theta_y$ (Level 2) دوران کرده باشد. جداول (۱) و (۲) ضرایب مربوط به اصلاح سختی، مقاومت و شکل‌پذیری هر یک از اتصالات را در دو سطح آسیب فرضی برای دوران‌های مثبت و منفی را نشان داده و شکل‌های (۵۱) الی (۵۴) منحنی رفتاری اتصالات را در سطوح مختلف آسیب و حالت بدون آسیب نمایش داده‌اند.
